# ANALISIS *INPLACE*, *SEISMIC*, DAN *FATIGUE DETERMINISTIC* UNTUK PERPANJANGAN MASA LAYAN *FIXED* PLATFORM TIGA KAKI, DI LADANG MINYAK ARDJUNA, LAUT JAWA

RIDO NURSYAHID MUTTAQIN

PROGRAM STUDI SARJANA TEKNIK KELAUTAN, FAKULTAS TEKNIK SIPIL DAN LINGKUNGAN

INSTITUT TEKNOLOGI BANDUNG TAHUN 2016

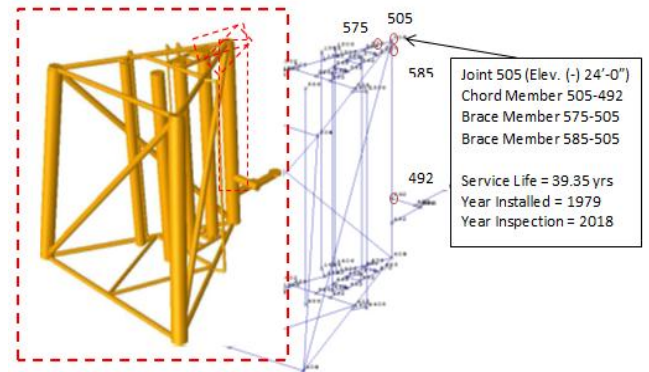
| JOINT | LOCATION | MEMBER | GROUP ID | JOINT TYPE | MEMBER TYPE | SIZE (in) | | Result | | |
|---|---|---|---|---|---|---|---|---|---|---|
| 505 | EL (-) 24.0' | 575-505 | P5D | T | BRC | 10.75 | 0.365 | 1.101 | 46.31 | 2025 |
| | EL (-) 24.0' | 585-505 | P5D | TK | BRC | 10.75 | 0.365 | 1.296 | 39.35 | 2018 |

Semua joint memiliki *fatigue life time* lebih dari *Service Life Design* yang diharapkan yaitu 51 tahun dengan nilai *safety factor* 2.0, kecuali empat joint yang memiliki *fatigue life time* kurang dari 51 tahun, joint tersebut adalah joint 505, 220, 205, dan 516. Semua joint tersebut mesti diberikan perhatian khusus seperti *ROV structure inspection* dan rekayasa penguatan struktur.

Gambar 5: Joint 505 memiliki *fatigue life time* kurang dari 51 tahun

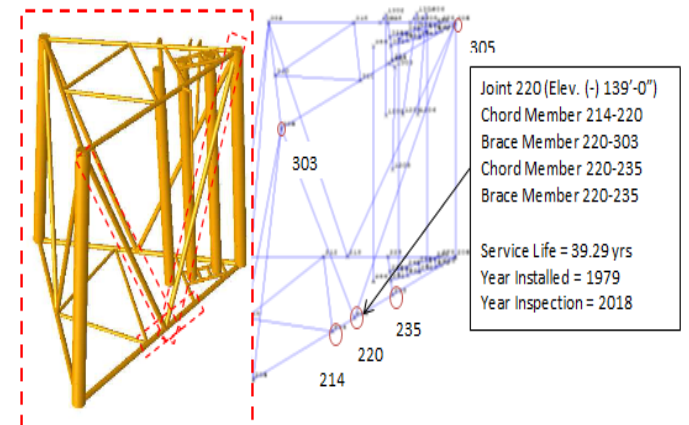
| JOINT | LOCATION | MEMBER | GROUP ID | JOINT TYPE | MEMBER TYPE | SIZE (in) | | Result | | |
|---|---|---|---|---|---|---|---|---|---|---|
| | | 214-220 | P2A | K | CHD | 12.75 | 0.375 | 1.225 | 41.63 | 2020 |
| | | 220-235 | P2A | K | CHD | 12.75 | 0.375 | 1.298 | 39.29 | 2018 |

Gambar 6: Joint 220 memiliki *fatigue life time* kurang dari 51 tahun

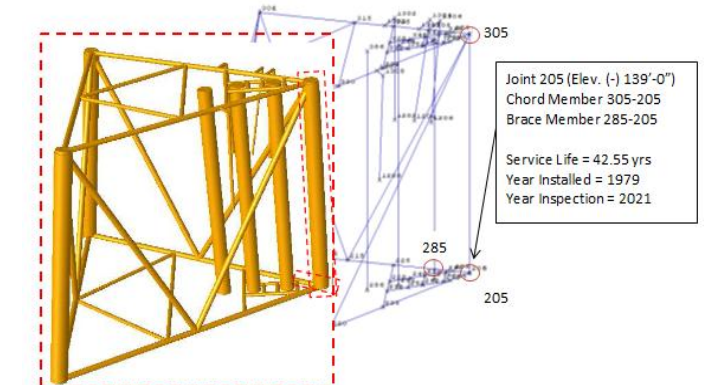
| JOINT | LOCATION | MEMBER | GROUP ID | JOINT TYPE | MEMBER TYPE | SIZE (in) | | Result | | |
|---|---|---|---|---|---|---|---|---|---|---|
| 205 | EL (-) 139' | 285-205 | P2A | T | BRC | 12.75 | 0.375 | 1.9858 | 42.55 | 2021 |

Gambar 7: Joint 205 memiliki *fatigue life time* kurang dari 51 tahun

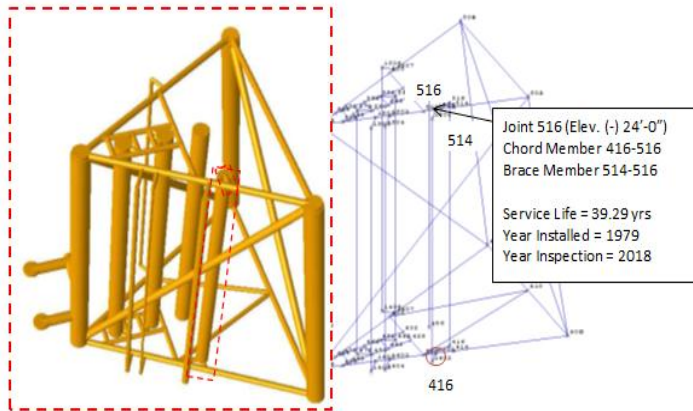
| JOINT | LOCATION | MEMBER | GROUP ID | JOINT TYPE | MEMBER TYPE | SIZE (in) | | Result | | |
|---|---|---|---|---|---|---|---|---|---|---|
| | | 416-516 | CSN | T | CHD | 24 | 0.5 | 1.2980 | 39.29 | 2018 |

Gambar 8: Joint 516 memiliki *fatigue life time* kurang dari 51
