# DESAIN DAN ANALISIS *PUSHOVER* ANJUNGAN LEPAS PANTAI EKSISTING SEBAGAI DASAR PERPANJANGAN MASA OPERASI

Muh. Fadel Hidayat Marzuki<sup>1</sup> dan Rildova<sup>2</sup>

Program Studi Sarjana Teknik Kelautan,  
Fakultas Teknik Sipil dan Lingkungan, Institut Teknologi Bandung

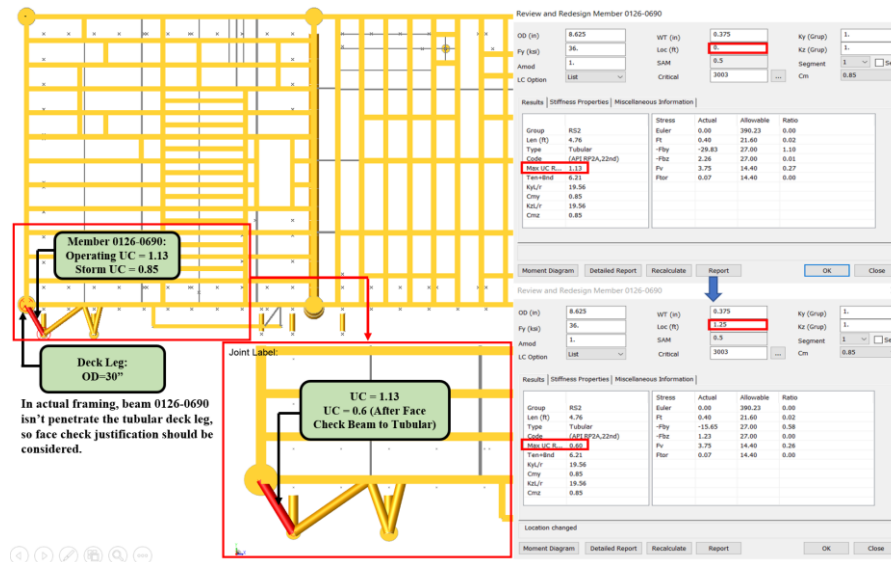
**Gambar 7 Face Check Member 0126-0690**

Pada kondisi aktual di lapangan, *tubular brace member* 0126-0690 ( $OD=8.625$  in,  $WT=0.375$  in) tidaklah dipasang hingga pada titik pusat penampang *chord* nya, melainkan hanya sampai pada sisi terluar dari *tubular member*. Oleh karena itu perlu dilakukan koreksi terhadap lokasi tegangan maksimum *tubular member*. Ilustrasi *face check* disajikan dalam **Gambar 7**.
